# Схема організації безбар'єрних маршрутів

# Схема організації безбар'єрного маршруту "2-3(Подобовець-Пилипець)"

# Схема організації безбар'єрного маршруту "1-3(Розтока-Пилипець)"

# Схема організації безбар'єрного маршруту "3-4(Пилипець-Ізки)"

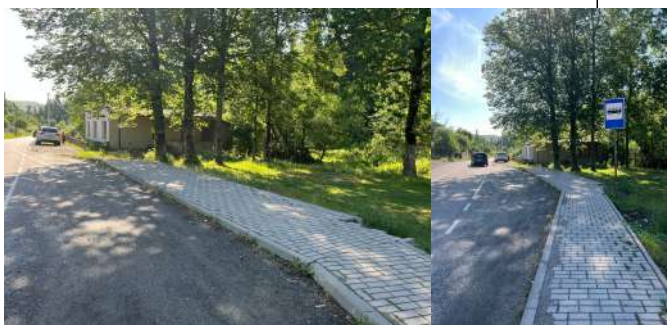
## Зупинка громадського транспорту

Присутній плавний під'їзд до зупинки  
Відсутня площадка для посадки та висадки пасажирів на візках.  
Відсутність тактильних плит для людей з порушеннями зору.

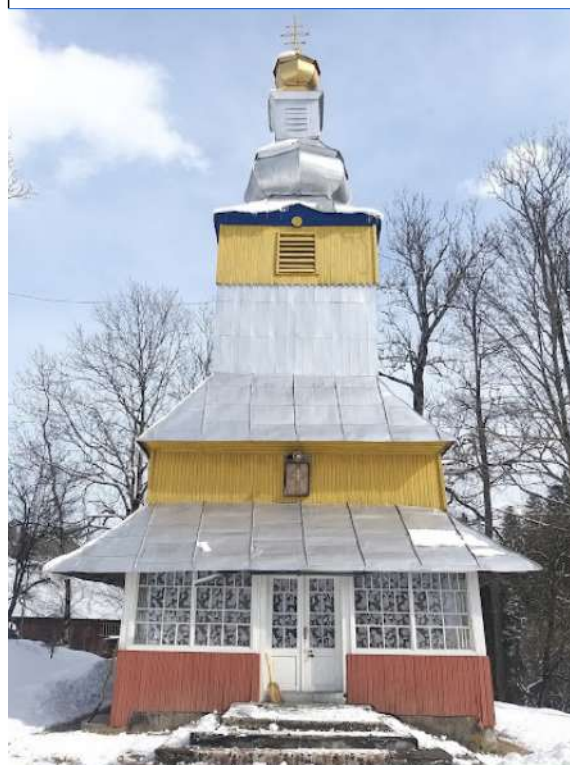
## Церква Святого Миколи Чудотворця (XVIII ст.)

Відсутність пандуса, та під'їзних шляхів для маломобільних груп населення. Відсутність поручнів, що може ускладнювати пересування людей з порушеннями опорно-рухового апарату.  
Відсутність тактильних плит для людей з порушеннями зору.

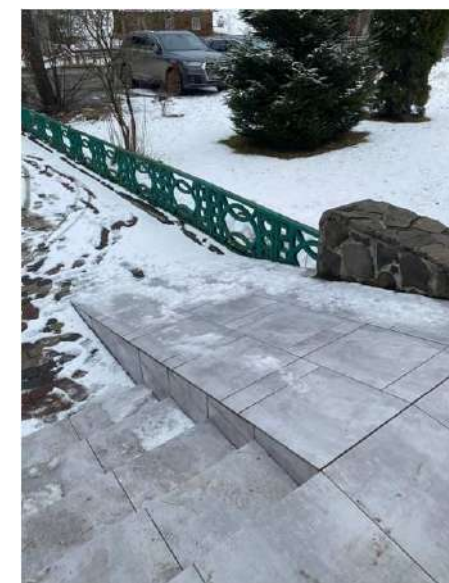
## Будівля Пилипецької сільської ради

Наявність пандуса, що не відповідає діючим нормам та не забезпечує доступ до будівлі для маломобільних груп населення та небезпечна у використанні.

Відсутність поручнів, що може ускладнювати пересування людей з порушеннями опорно-рухового апарату. Плиткове покриття пандуса та сходів може бути слизьким у зимовий період, що створює додаткові ризики.

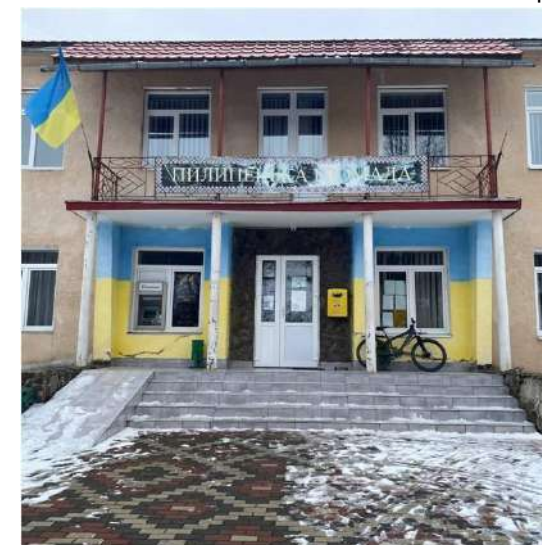
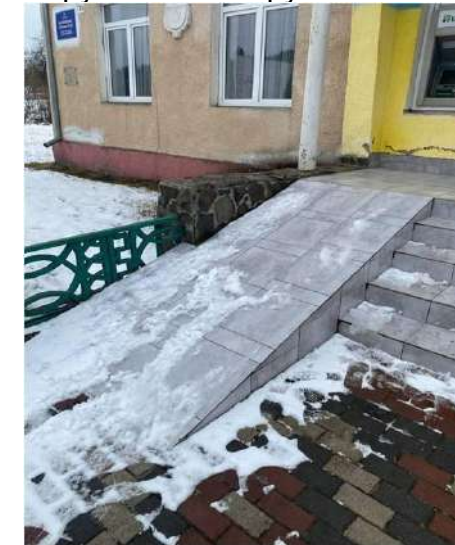
Брукване покриття перед входом виглядає рівним, але потребує регулярного очищення від снігу.  
Відсутність тактильних плит для людей з порушеннями зору.

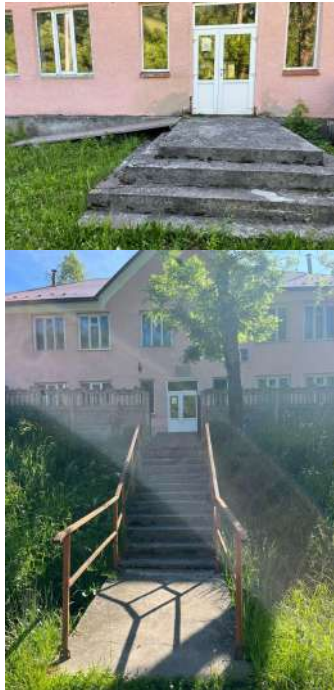
## ФАП

Відсутні під'їзні шляхи до будівлі. На ганку присутній тимчасовий пандус із дерев'яних конструкцій. На ганку та пандусі відсутні огороження. Відсутній навіс над ганком та пандусом. В цілому відсутні базові елементи безбар'єрного доступу, що унеможливають доступ до будівлі для МГН

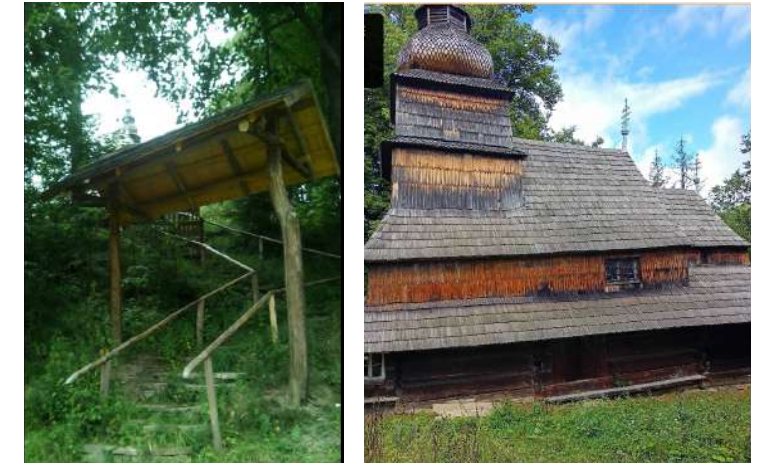
## Церква Введення Пресвятої Богородиці (XVII ст.)

Історична пам'ятка, що потребує реконструкції та благоустрою території з влаштуванням необхідних під'їзних шляхів для усіх верств населення, у тому числі маломобільних груп населення.

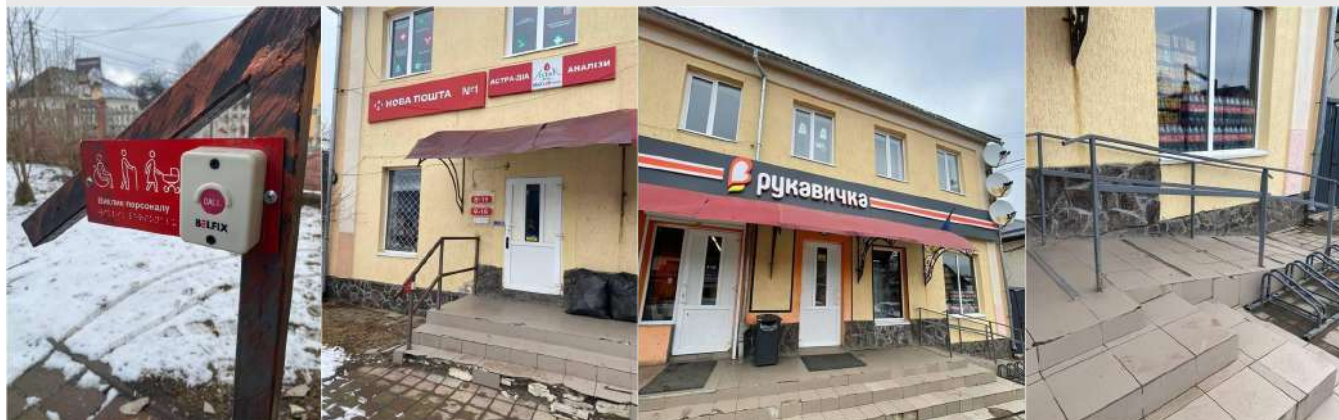
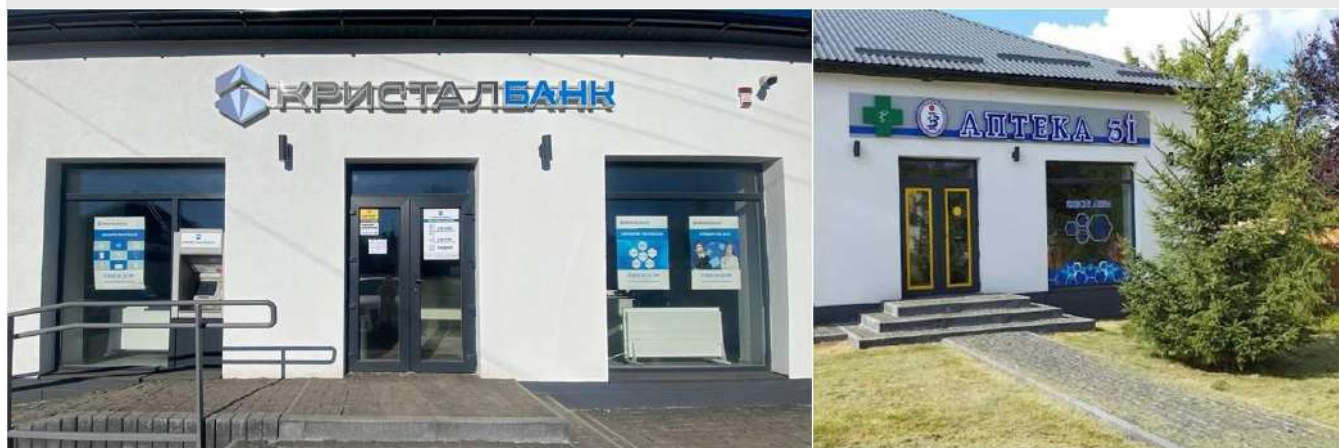
Наявний пандус, потребує капітального ремонту. Кут пандуса за межами допустимого. Вхідні двері у супермаркет мають пороги, що ускладнює доступ. Двері відчиняються у напрямок руху пандусу, що унеможливує безперешкодному проходу та має загрозу збиття людини. Покриття підлоги виконані із гладкого покриття. Поручні не відповідають діючим нормам. Ширина чистого проходу Аптеки та Банку менше 900мм. При цьому передбачені двостулкові двері.

- Біля входу у відділення Нової пошти встановлена кнопка виклику персоналу для МГН.
- Табличка містить тактильне маркування шрифтом Брайля.

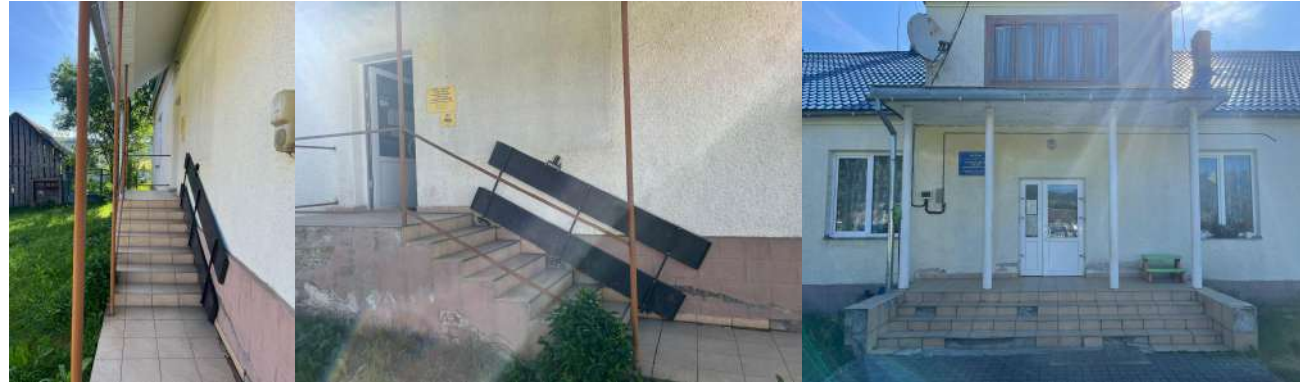
## ФАП та Заклад дошкільної освіти

У ФАПі наявний відкидний настильний пандус. Кут пандуса за межами допустимого. Поручні не відповідають діючим нормам. Ширина чистого проходу менше 900мм.

- Вхідна група закладу дошкільної освіти повністю не устаткована необхідними елементами для безбар'єрного доступу до закладу.

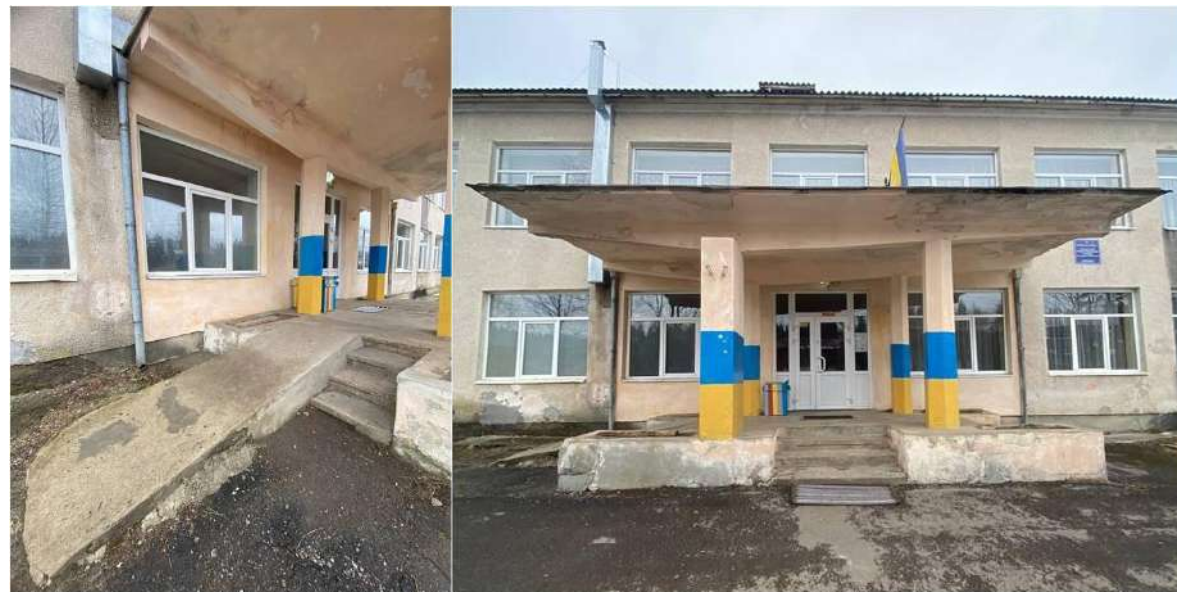
## ■ Ізківська гімназія Пилипецької сільської ради ■ Дошкільний структурний підрозділ Ізківської гімназії

- Асфальтоване покриття з деякими нерівностями.
- Основний підхід має сходи.

- Присутній, але його ухил може не відповідати стандартам (потребує перевірки).
- Відсутні поручні, що ускладнює користування особам з порушеннями руху.

- Двері з широким проходом.
- Є поріг, що може створювати бар'єр для людей на візках.

**Освітлення:** Над входом є освітлення для безпеки у вечірній час.

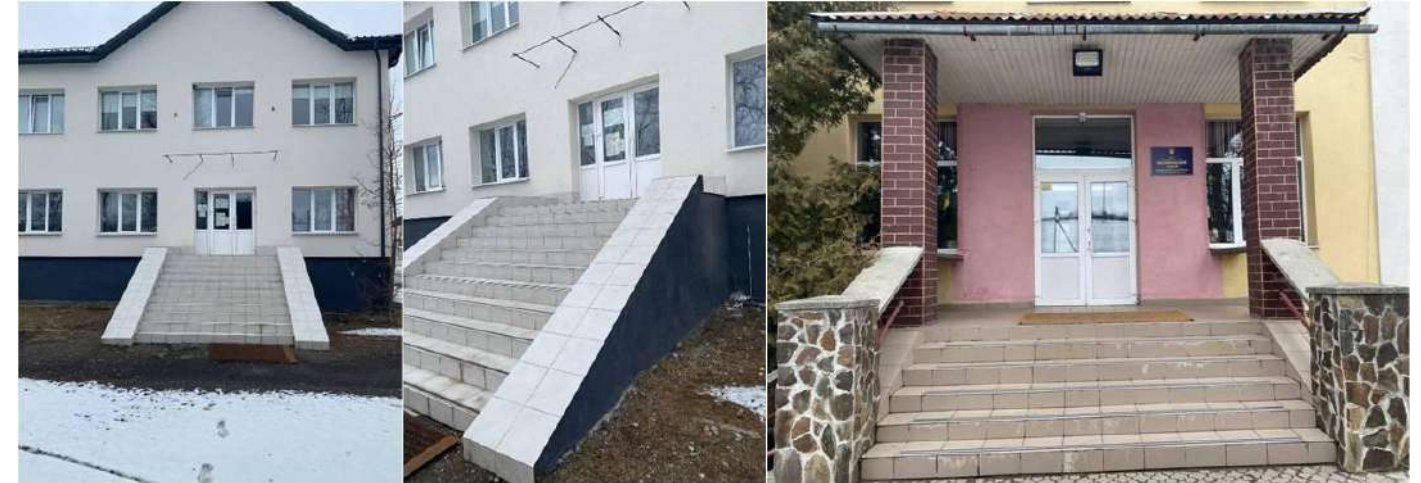
## ■ Пилипецький ліцей

- Наразі головний вхід обладнаний лише сходами, що ускладнює доступ маломобільних груп населення.
- Заплановано встановлення підйомного механізму для візочків біля сходів, що значно покращить доступність..

- Вхідні двері повинні бути обладнані легким для відкривання механізмом.
- Достатня ширина дверного отвору для зручного проходу візочків.

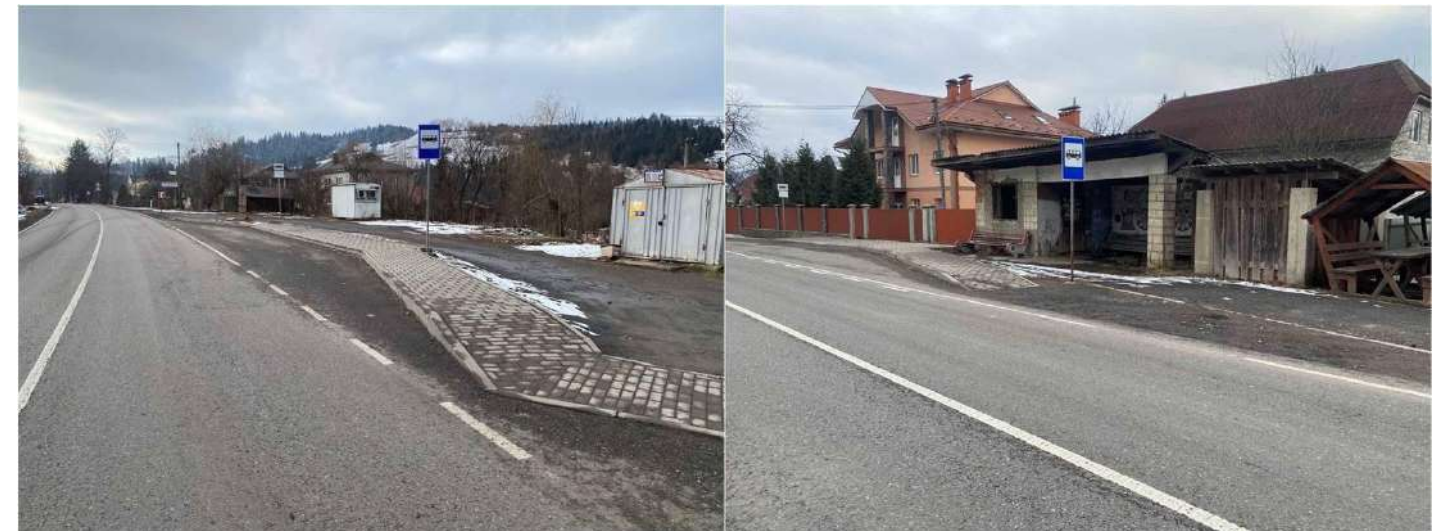
## Зупинка громадського транспорту

- Присутнє пониження бордюрного каменю, але відсутнє облаштування тактильною плиткою.
- Потребує оновлення дорожньо-вулична мережа у деяких місцях.
- Потребує поточного ремонту.

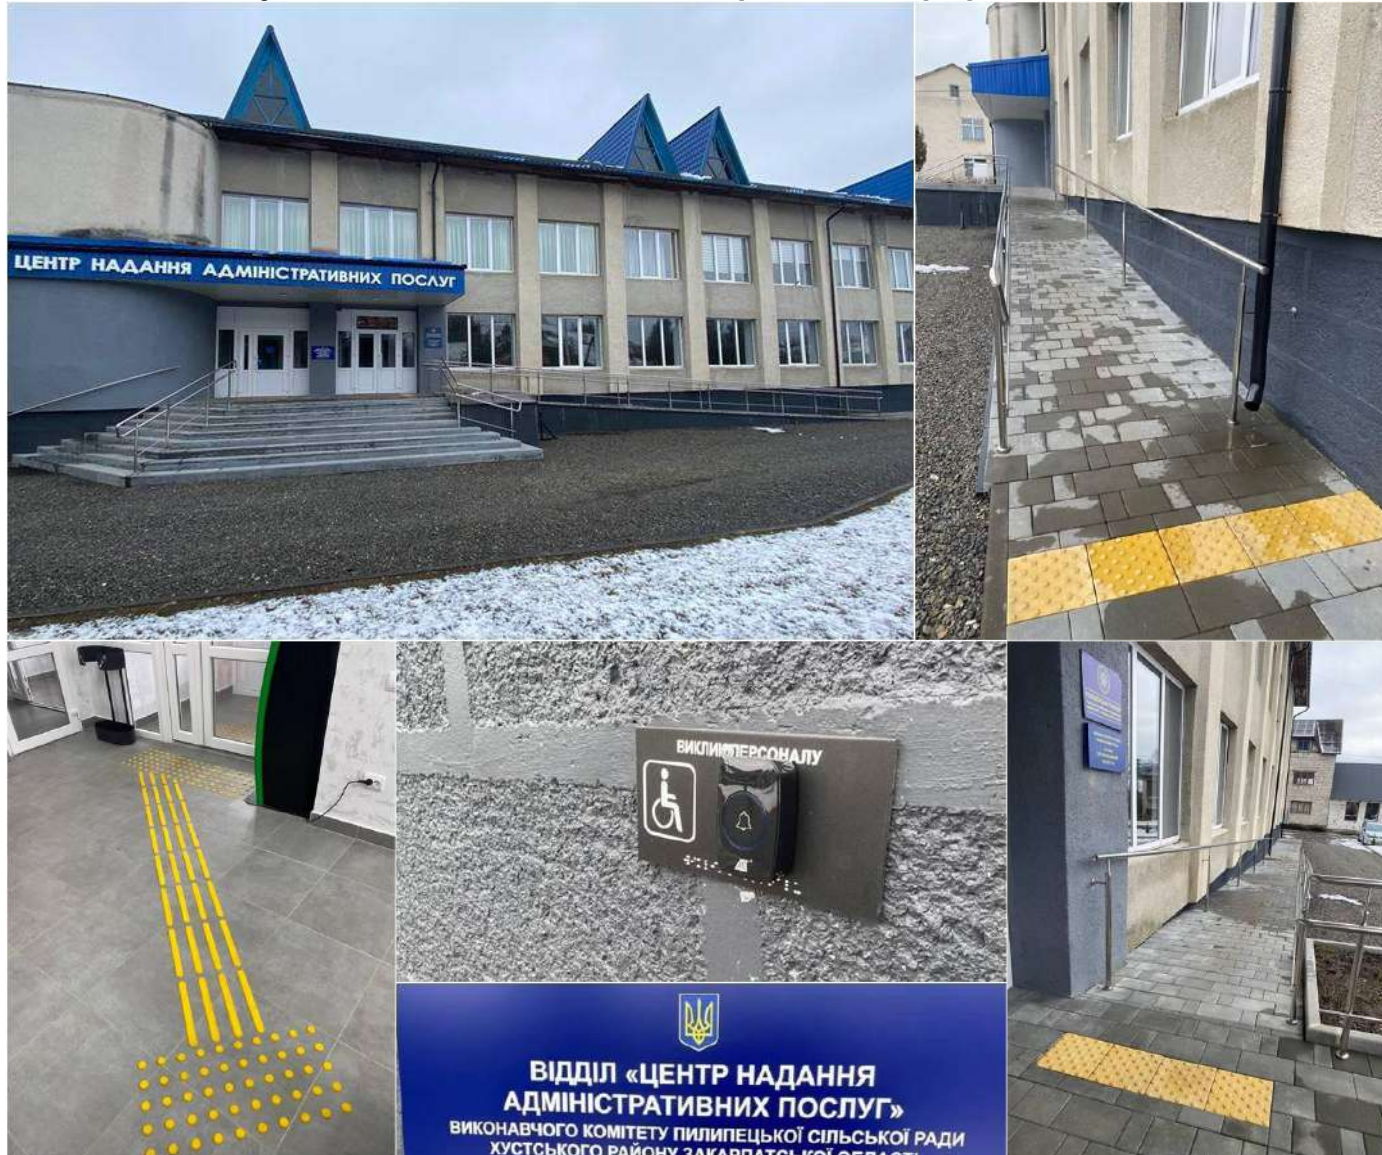
## ЦНАП

- Основний вхід забезпечений сходами та пандусом

- Має пологий нахил та забезпечений двосторонніми порученнями.
- Використані тактильні плитки для орієнтації.

- Жовті тактильні смуги розміщені перед входом, всередині та по краях пандусу.
- Кнопка виклику персоналу містить напис Брайля, а також всі таблички оснащені цим шрифтом.

- Є кнопка виклику персоналу для людей, які потребують уваги.
- Вхідні двері розташовані на зручній висоті для всіх відвідувачів.

Об'єкт забезпечує відповідність основним нормам безбар'єрності для маломобільних

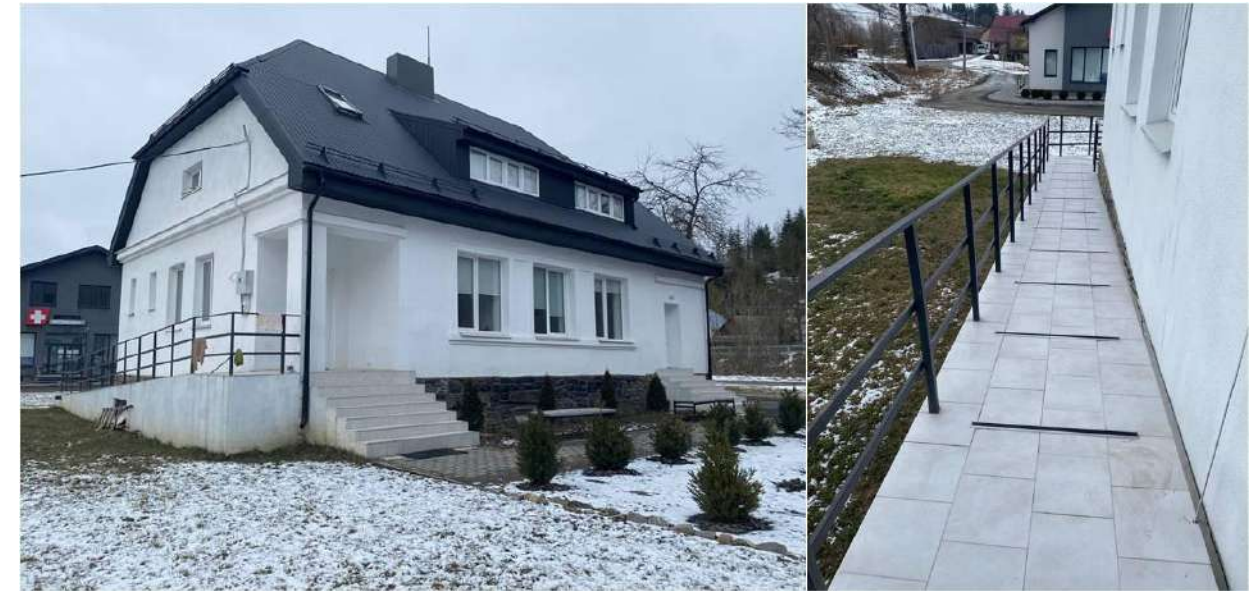
## Шелтер

- Облаштований пандус з поручнями.
- Наявність тактильних смуг на пандусі для осіб із порушеннями зору.
- Вхідна зона широка, можливий комфортний доступ маломобільних груп населення.

- Поручні вздовж пандусу забезпечують додаткову підтримку.
- Відсутність високих бордюрів у зоні входу.
- Пішохідні доріжки рівні, без значних перепадів висот.

- Встановлення навігаційних табличок із шрифтом Брайля.
- Автоматичні або легкі у відкриванні двері на вході.
- Організація кнопки виклику персоналу біля входу.

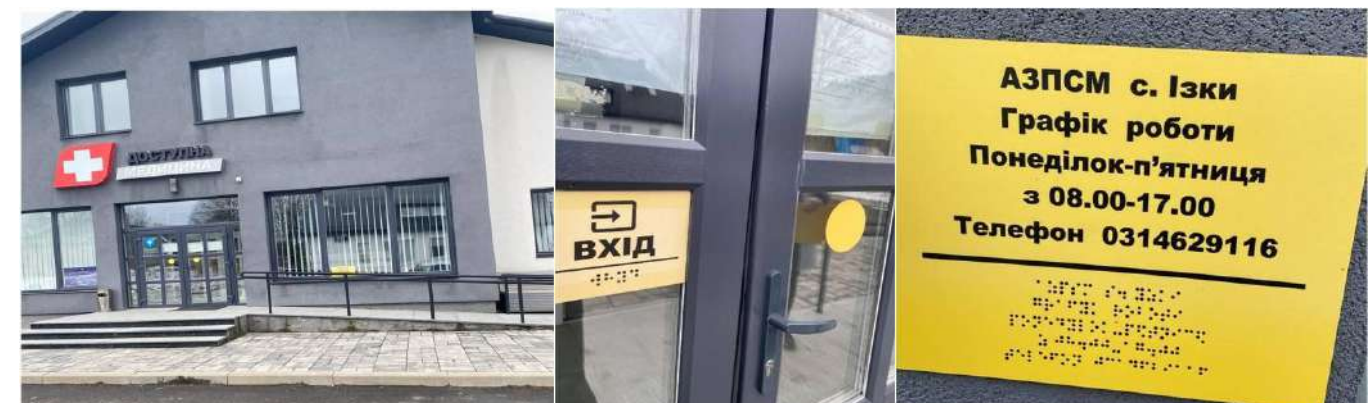
## АЗПСМ

- Основний вхід оснащений пандусом із металевими поручнями з обох боків.
- Пологий ухил забезпечує безпечний підйом людей з інвалідністю та маломобільних груп населення.

- Інформаційна табличка із розкладом роботи містить дублювання шрифтом Брайля для незрячих осіб.
- Контрастний колір таблички (жовтий) сприяє її легкому виявленню особами з порушеннями зору.

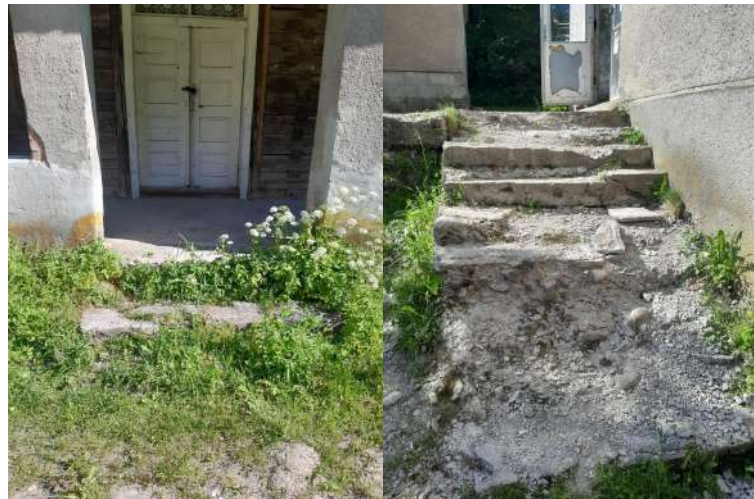
## Старостат; Клуб

Вхідна група у незадовільному стані та потребує капітального ремонту з подальшим влаштуванням пандуса та поручнів.  
Відсутні під'їзні шляхи.

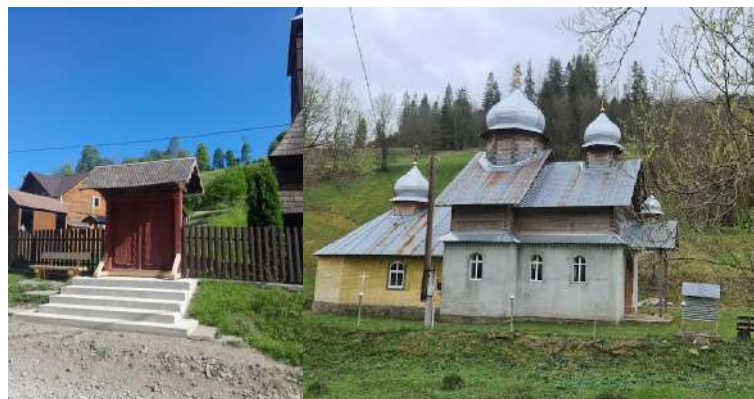
## Михайлівська Православна Церква

Історична пам'ятка, що потребує реконструкції та благоустрою території з влаштуванням необхідних під'їзних шляхів для усіх верств населення, у тому числі маломобільних груп населення.

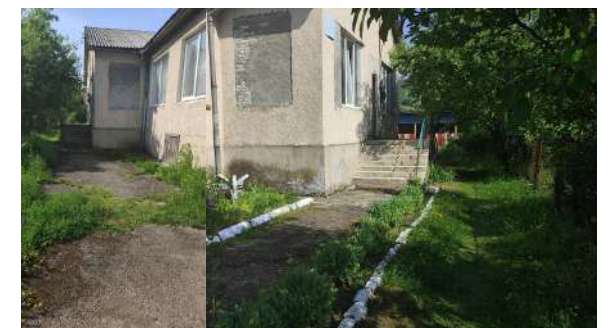
Вхідна група у незадовільному стані та потребує капітального ремонту з подальшим влаштуванням пандуса та поручнів. Відсутні під'їзні шляхи.

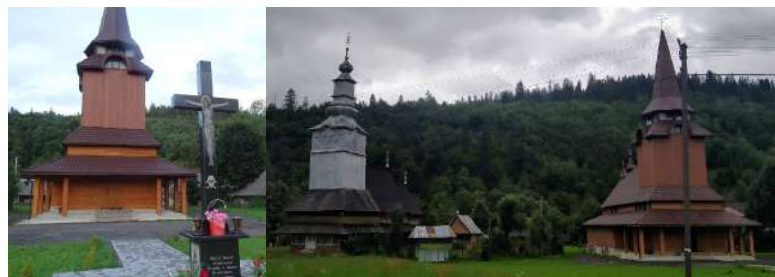
## Храм Петра та Павла Мукачівської греко-католицької єпархії

Історична пам'ятка, що потребує реконструкції та благоустрою території з влаштуванням необхідних під'їзних шляхів для усіх верств населення, у тому числі маломобільних груп населення.

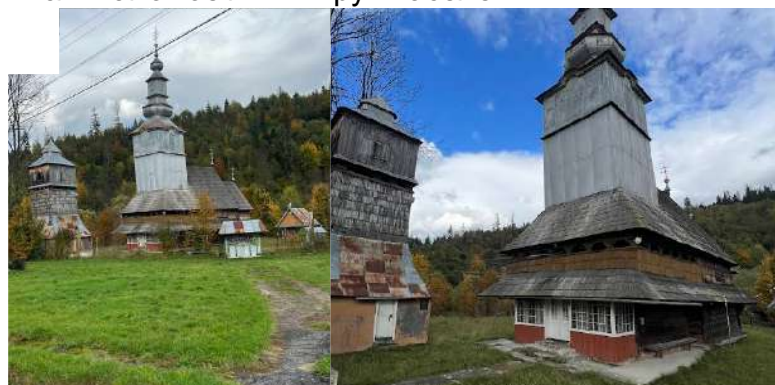
## Церква святого Арханела Михайла

Історична пам'ятка, що потребує реконструкції та благоустрою території з влаштуванням необхідних під'їзних шляхів для усіх верств населення, у тому числі маломобільних груп населення.

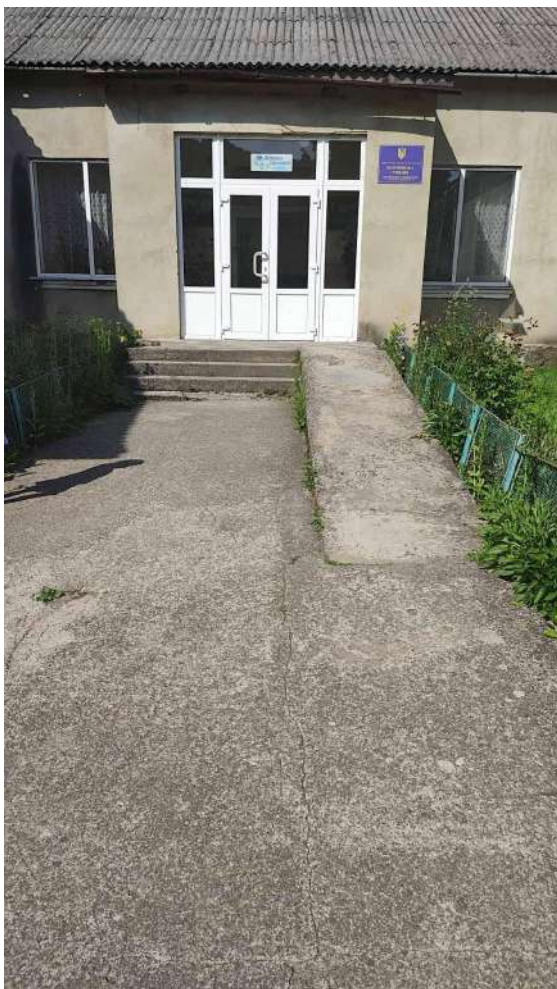
## Келечинська гімназія

Вхідна група у незадовільному стані та потребує капітального ремонту з подальшим влаштуванням нового покриття та поручнів. Наявний пандус, що потребує капітального ремонту. Відсутні під'їзні шляхи.

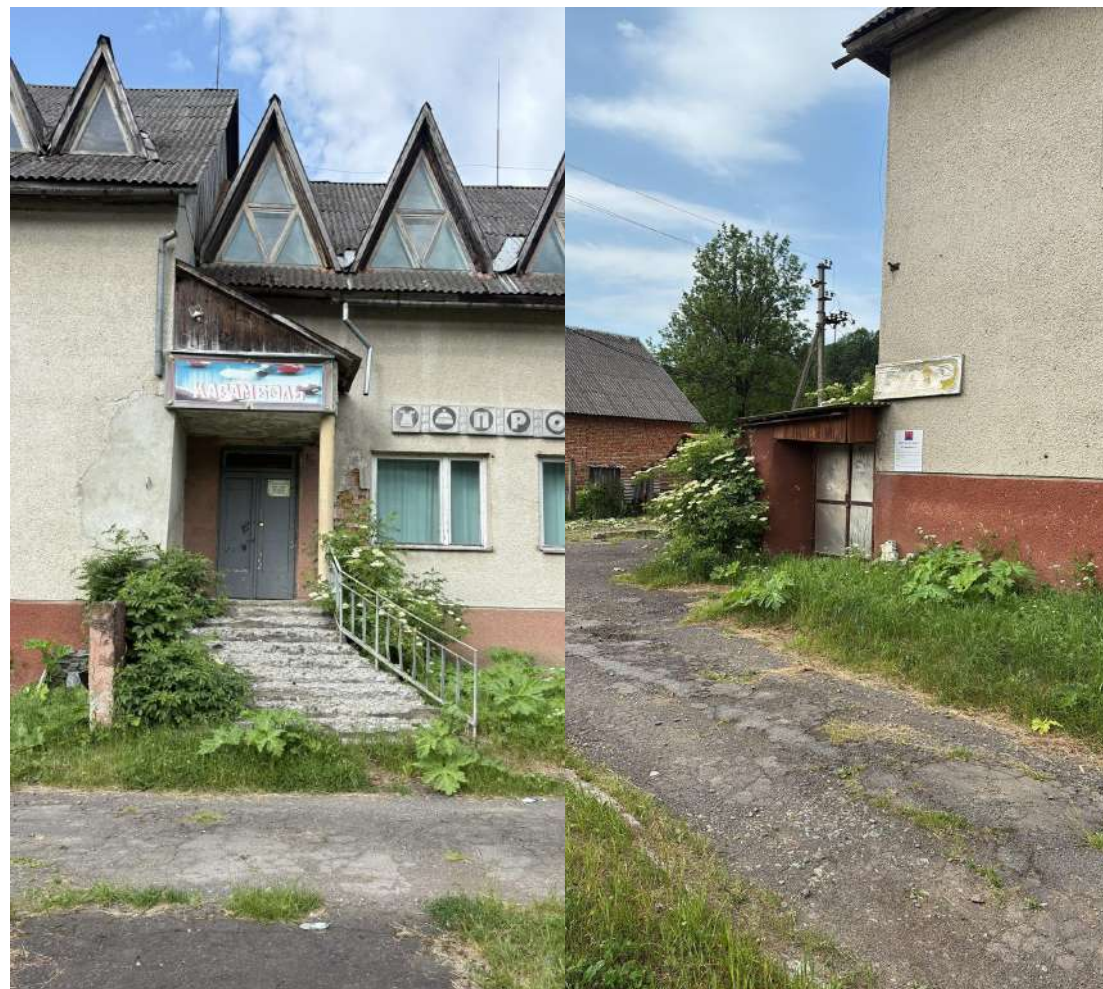
## Магазин "КАРАМБОЛЬ"

Вхідна група у незадовільному, занедбанному стані та потребує капітального ремонту з подальшим влаштуванням нового покриття та поручнів. Відсутній пандус як у вхідній групі, так і у вході в укриття. Наразі магазин не діючий та знаходиться у приватній власності, при цьому присутнє укриття, яке необхідно привести відповідно до діючих норм для подальшої експлуатації.

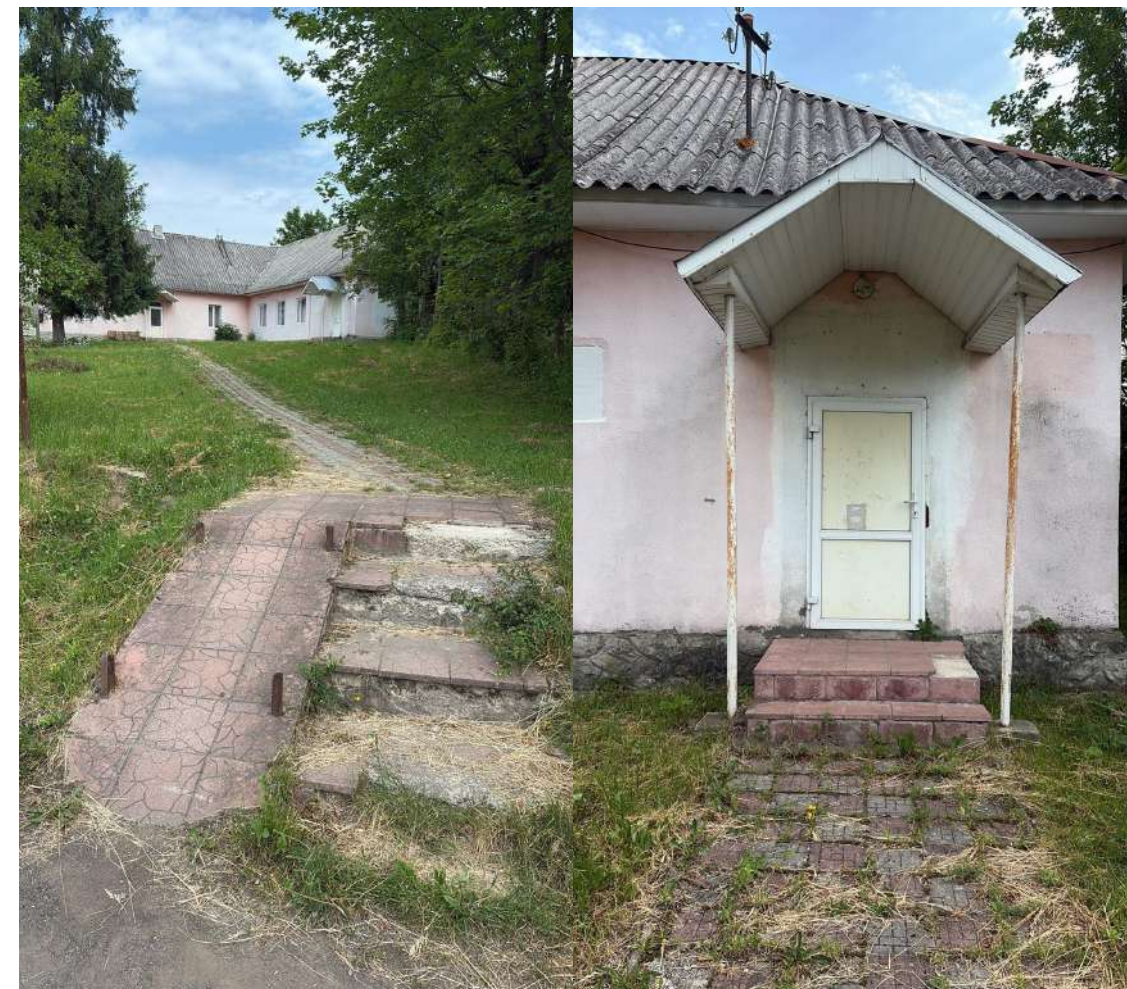
## Старостат, Клуб, Бібліотека

Вхідні групи закладів у незадовільному та занедбанному стані та потребують капітального ремонту з подальшим влаштуванням нового покриття та поручнів. Присутній пандус на під'їзді до закладів. Вхідні групи повністю не устатковані необхідними елементами для безбар'єрного доступу до закладів.

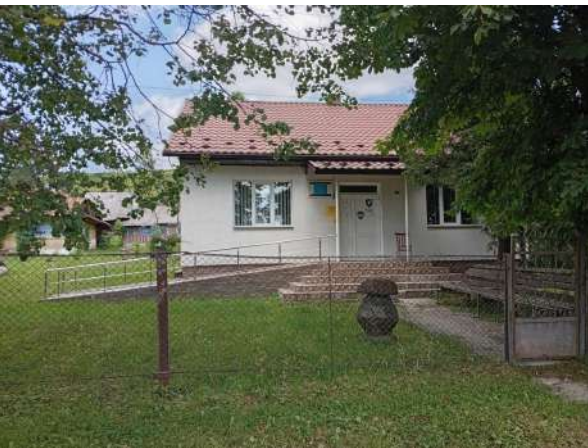
Амбулаторія загальної практики-сімейної медицини с. Річка

У вхідній групі наявний пандус та поручні, які необхідно привезти до відповідності до діючих норм. Відсутні під'їзні шляхи до пандусу та навіс над ним. Ширина чистого проходу дверного отвору відповідає діючим нормам.

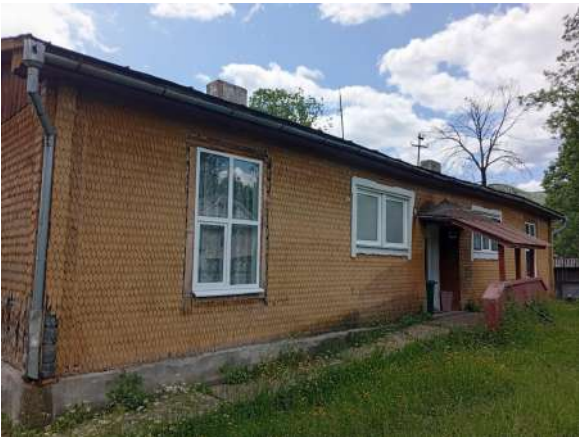
Річківська початкова школа I - II ступенів

Вхідна група у незадовільному стані та потребує капітального ремонту з подальшим влаштуванням нового покриття, пандуса та поручнів. Відсутні під'їзні шляхи.

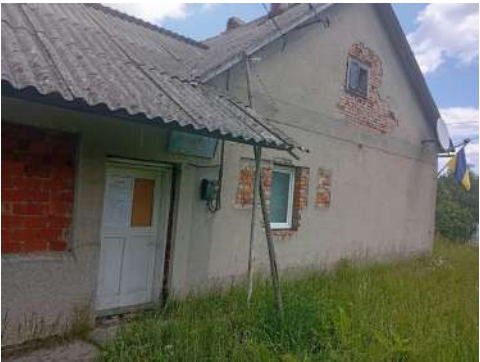
Сільський клуб(старостат)

Вхідна група у незадовільному стані та потребує капітального ремонту з подальшим влаштуванням нового покриття, пандуса та поручнів. Відсутні під'їзні шляхи.

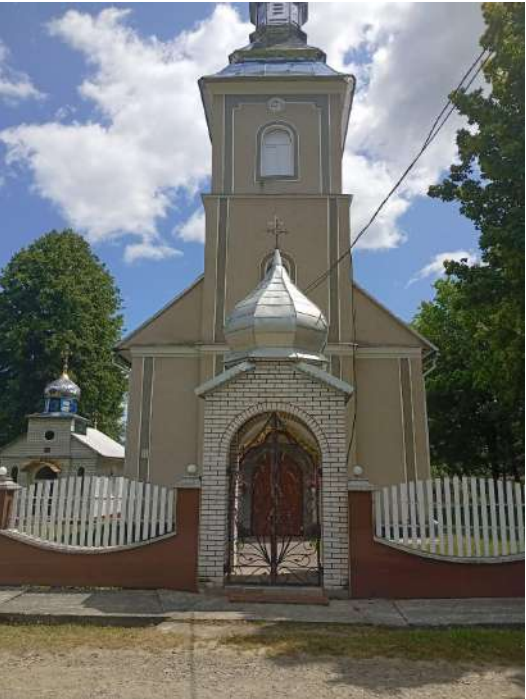
## Свято - Михайлівський храм РПЦ

Вхідна група потребує влаштуванням нового покриття, під'їздних шляхів, пандуса та поручнів. Основний підхід має сходи, що створює незручності для всіх верств населення.

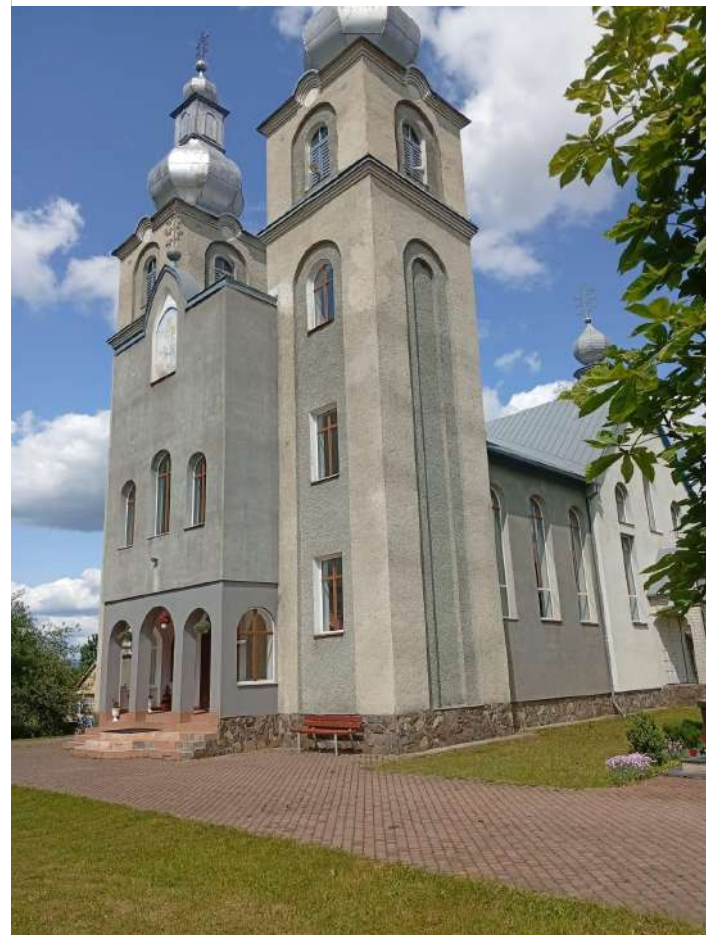
## Греко-Католицька Церква

Вхідна група потребує влаштуванням під'їзних шляхів для МГН, влаштування пандуса та поручнів.

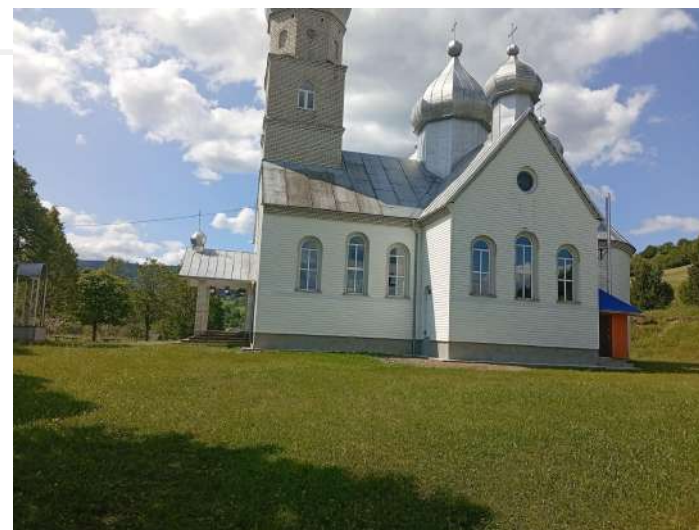
## Православна Церква (УПЦКП)

Вхідна група потребує влаштуванням нового покриття, під'їзних шляхів, влаштування пандуса та поручнів.

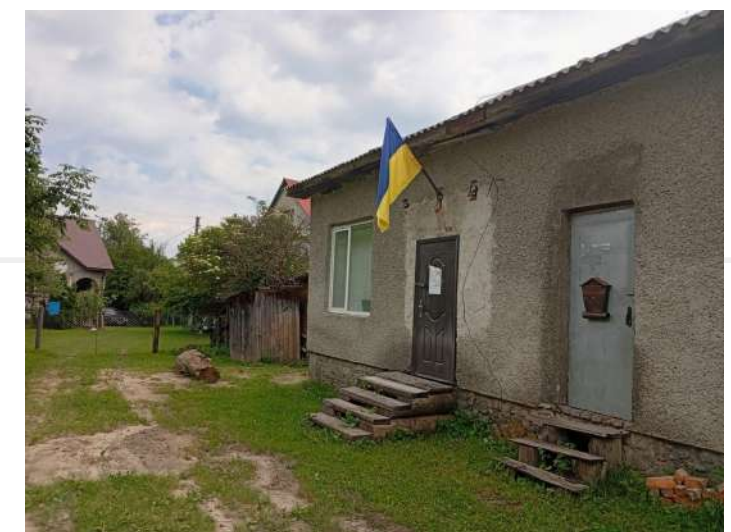
## Тюшківська Селищна Рада(старостат)

Вхідна група у незадовільному стані та потребує капітального ремонту з подальшим влаштуванням нового покриття, пандуса та поручнів. Відсутні під'їзні шляхи.
